Ekspertyza techniczna

Zakres ekspertyzy Kod ekspertyzy	Wycena wartości pojazdu WP
Nr zlecenia DEKRA Data zlecenia	1401/61232/23/08/31 31-08-2023
Zleceniodawca	Zarząd Dróg Powiatowych w Braniewie ul. Królewiecka 55, Braniewo
Właściciel	Zarząd Dróg Powiatowych w Braniewie ul. Królewiecka 55 Braniewo
Grupa obiektów (Eurotax) Producent Model/typ/wersja	samochody osobowe SKODA Fabia Hatchback 00-04, Fabia 1.4 Fresh
Nr rejestracyjny VIN	NBR H800 TMBPH46Y123590402

Uwagi Rzecznawcy - dot. wyceny**RAPORT Z OGŁĘDZIN POJAZDU (OCENA STANU TECHNICZNEGO):**

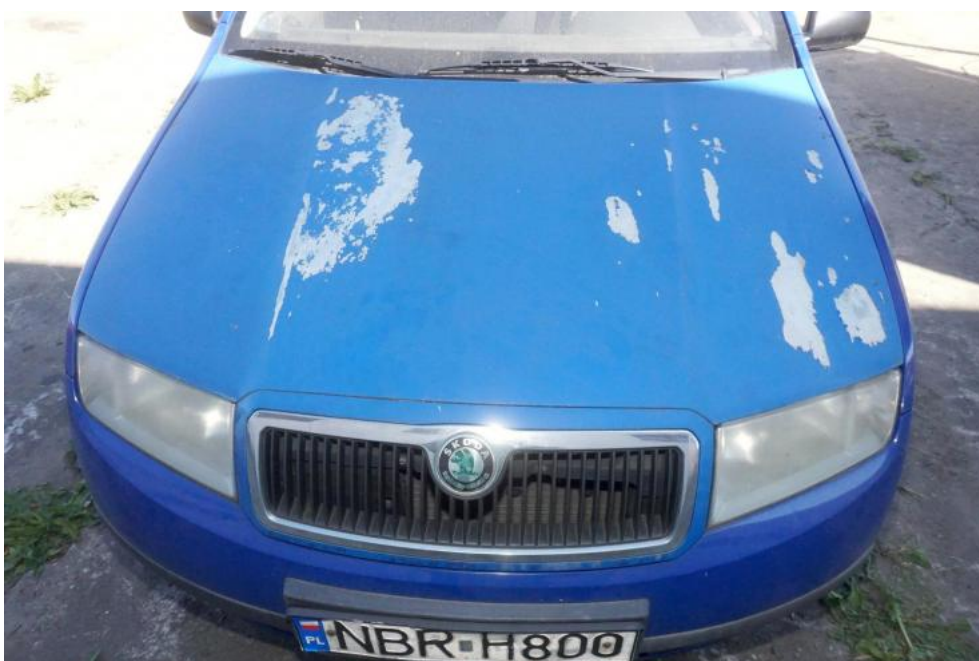
Rozległe złuszczenia i ubytki warstwy lakieru bezbarwnego na pokrywie komory silnika, na dachu i pokrywie bagażnika, błotnikach przednich i tylnym lewym.

Fot. 8.
złuszczenia lakieru

Nadwozie wymaga gruntownej naprawy blacharsko - lakierniczej lub wymiany na spełniające warunki techniczne.

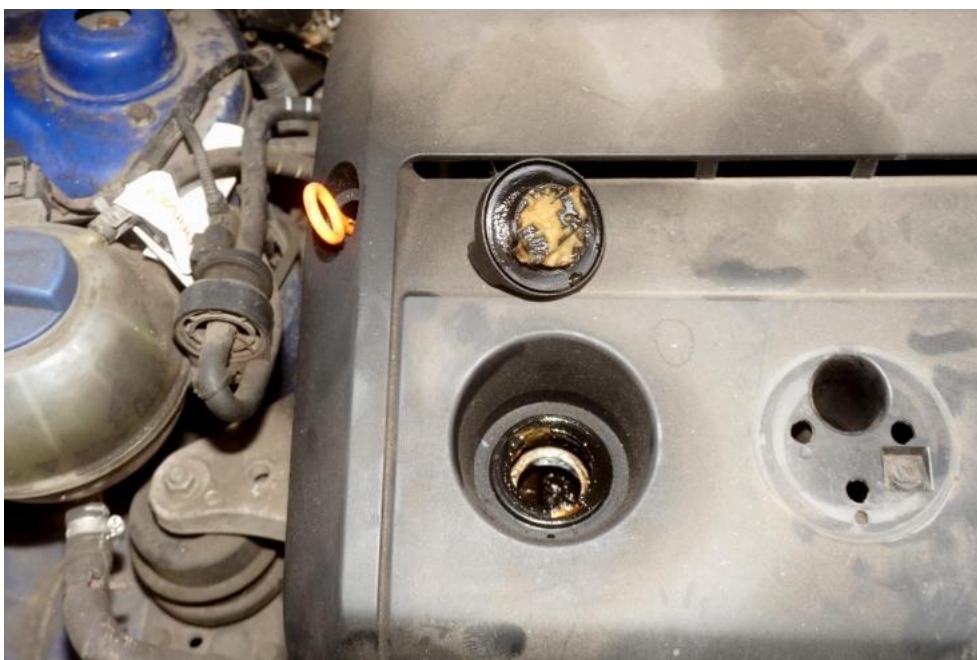
Obecność szlamu wodno-olejowego pod korkiem wlewu oleju.

Zdiagnozowane uszkodzenie uszczelki pod głowicą silnika.

Fot. 11.
szlam wodno-olejowy pod korkiem wlewu oleju

Silnik kwalifikuje się do naprawy lub wymiany głowicy, z wymianą rozrządu i weryfikacją bloku (tłoki).

cylindry, panewki).

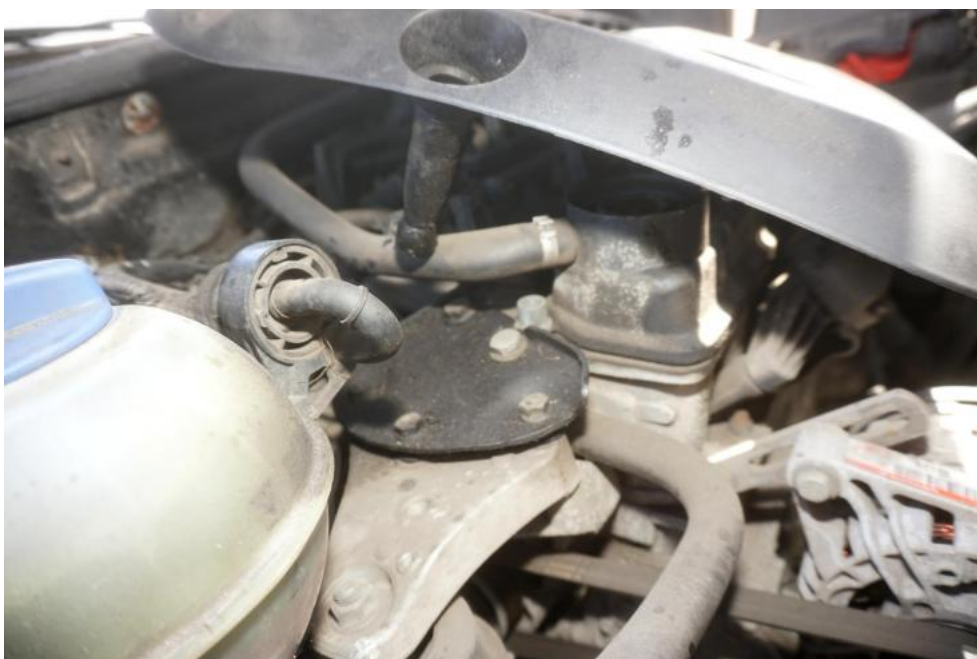
Zapocenie olejowe w okolicy wylotu przewodu przewietrzania skrzyni korbowej.

Fot. 12.
zapocenie olejowe wylotu przewodu odpowietrzania

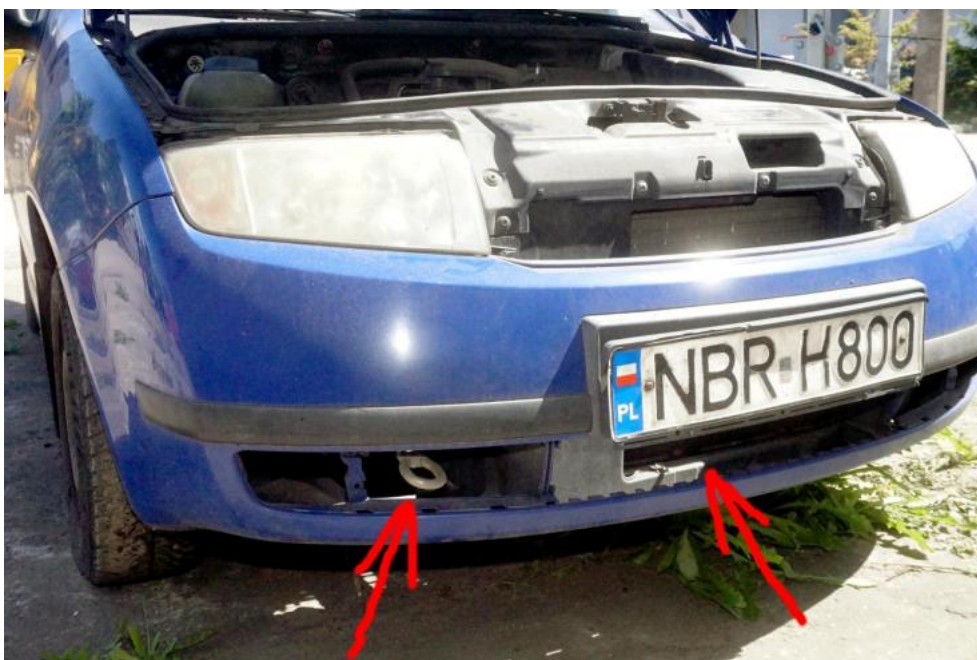
Popękane kratki i osłony dolnej części zderzaka przedniego.

Fot. 13.
połamane kratki i osłony zderzaka

Konieczna wymiana zużytego eksploatacyjnie oraz uszkodzonego osprzętu i wyposażenia pojazdu.

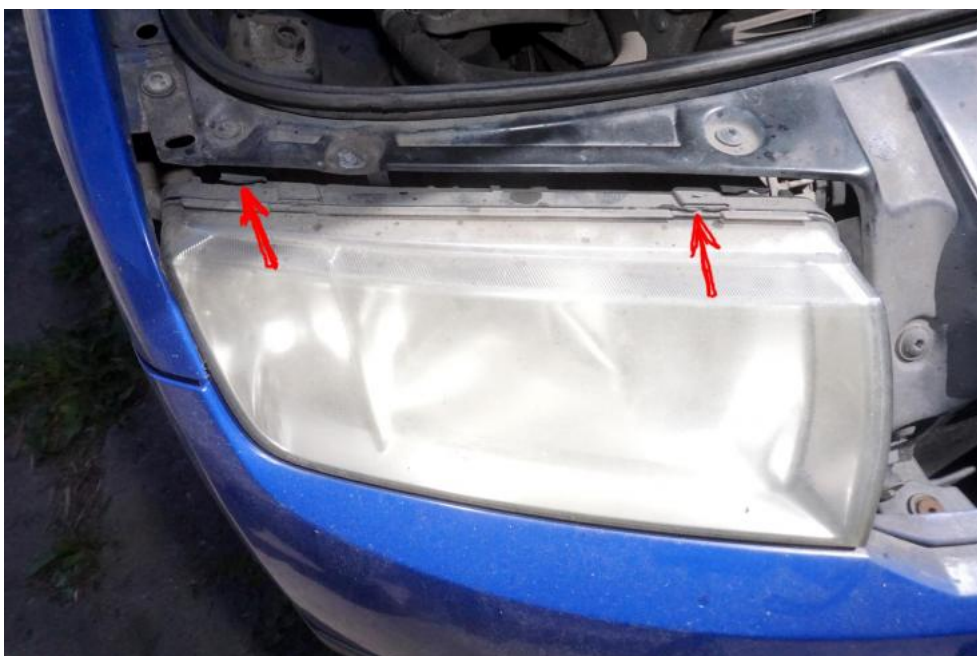
Połamane uchwyty mocowania reflektora prawego, zmatowiałe szyby obu reflektorów.

Fot. 14.
połamane uchwyty reflektora

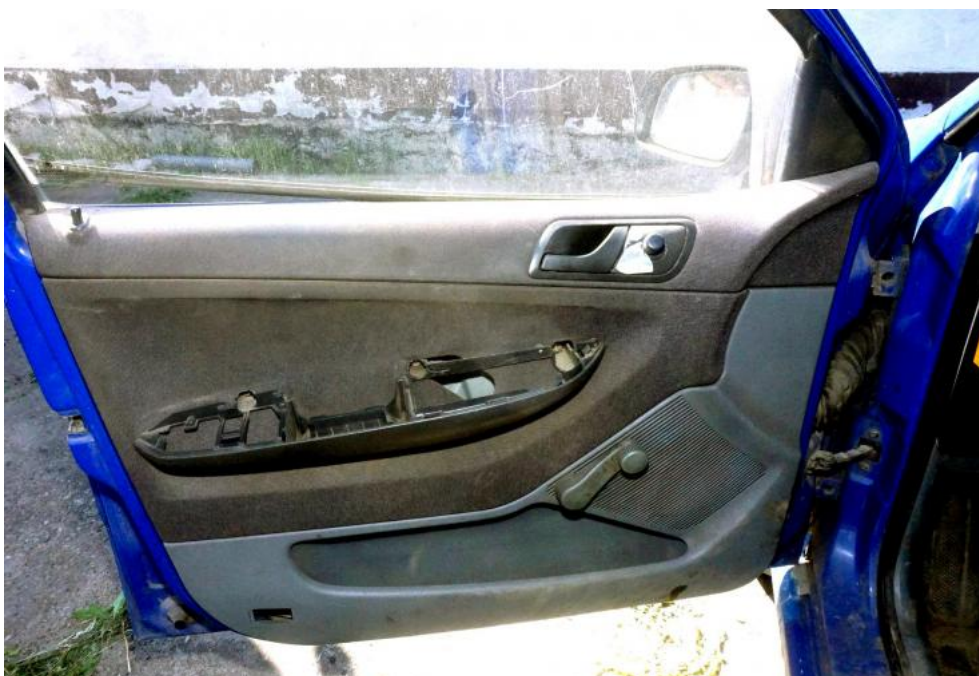
Popękane uchwyty wewnętrzne (podłokietniki) drzwi przednich szt. 2.

Fot. 16.
popękany podłokietnik drzwi

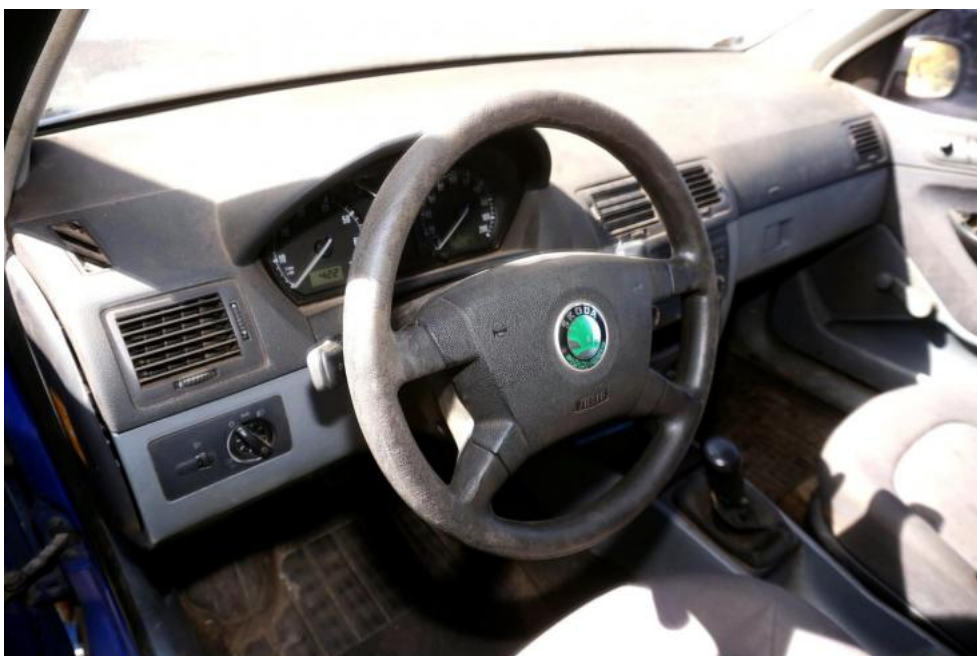
Fot. 18.

Koło kierownicy poprzecierane, z ubytkami na obręczy.

poprzecierane koło kierownicy

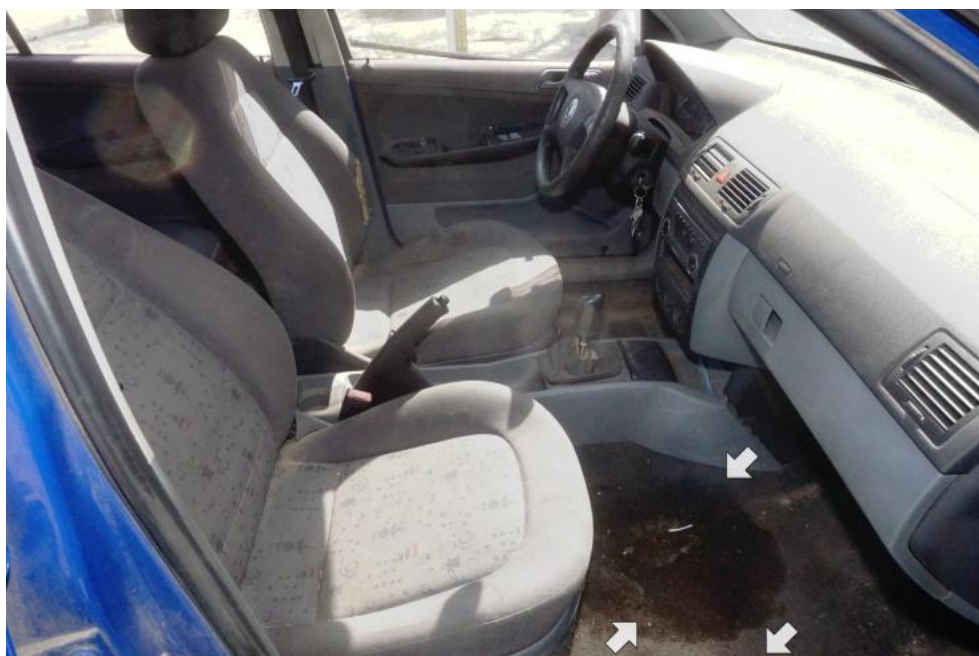
Wykładzina podłogowa wypalona i poprzecierana w części przedniej.

Fot. 20.
uszkodzenia dywanika podłogowego

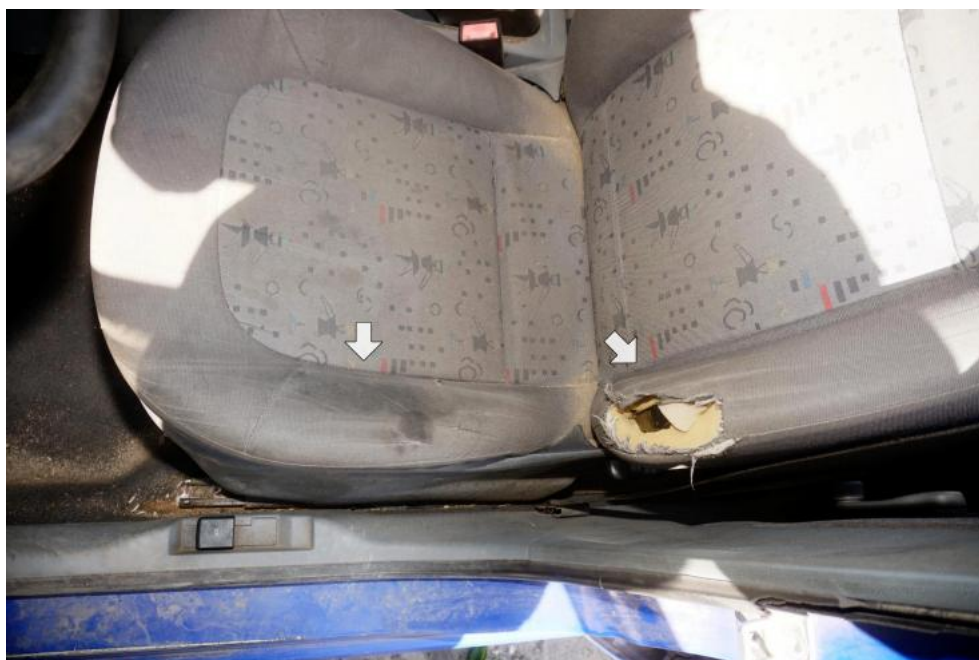
Poprzecierane i porozrywane poduszki (materiał pokryciowy i wyściółka) foteli przednich oraz poduszki siedzenia tylnego.

Fot. 21.
uszkodzenia tapicerki foteli

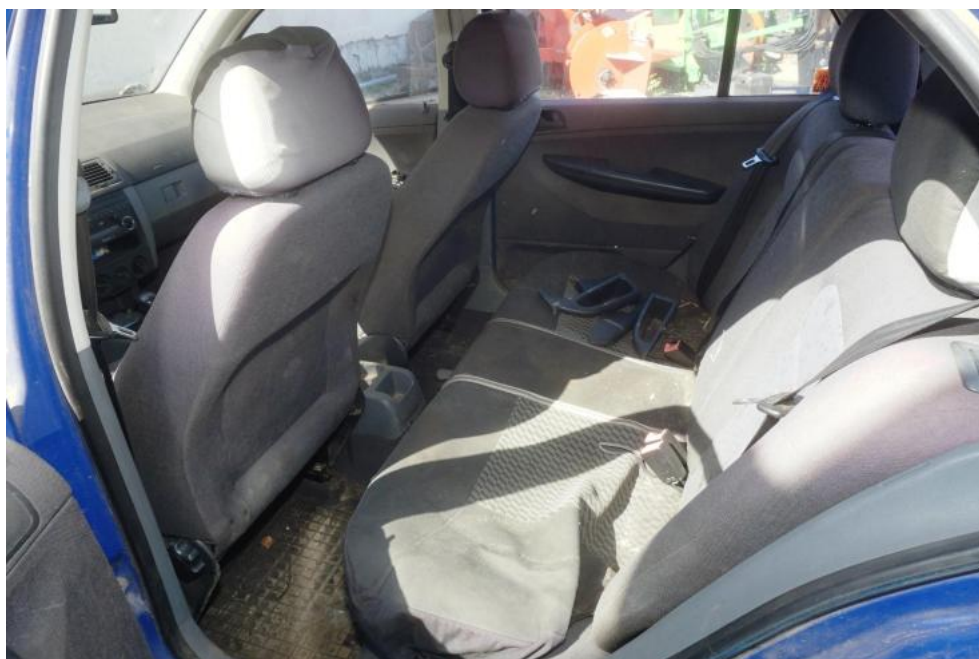
Fot. 22.
uszkodzenia tapicerki tylnej

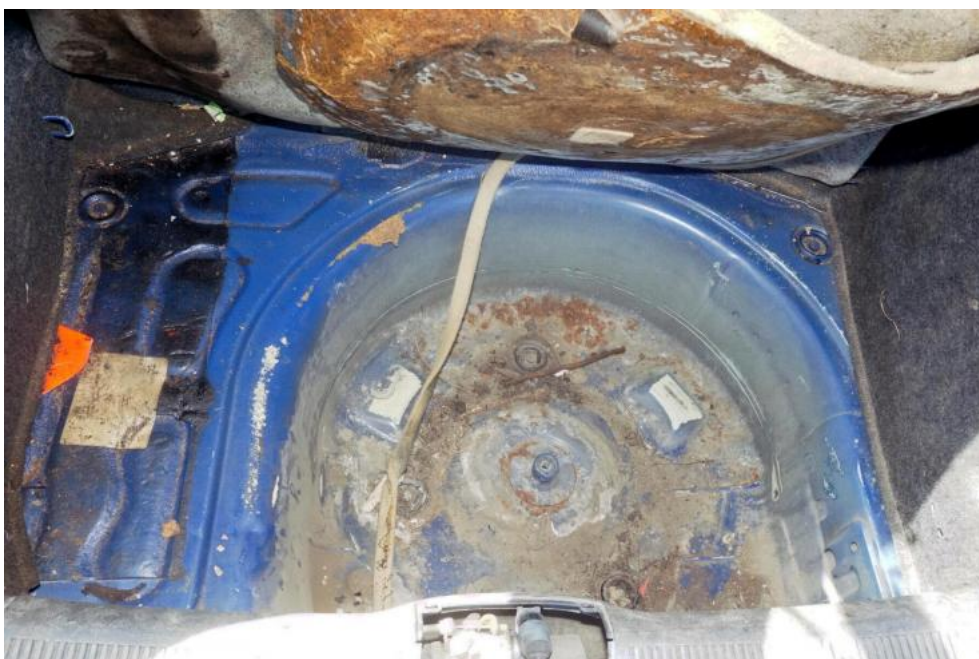
Fot. 26.

Brak koła zapasowego i narzędzi do pojazdu,

brak koła zapasowego i narzędzi

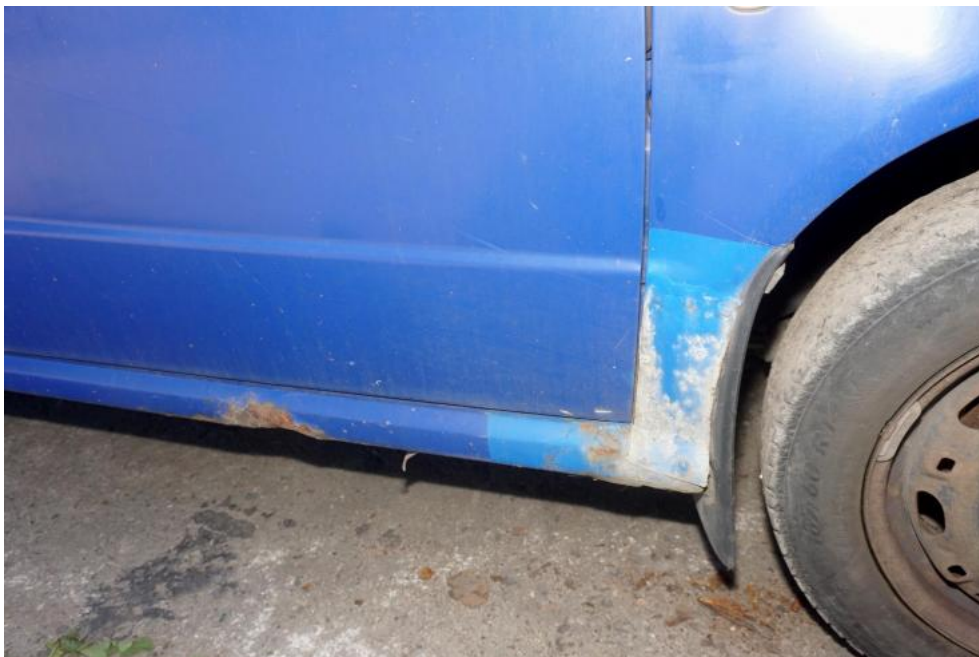
Przekorodowane obrzeża błotników przednich, ubytki w okolicach słupków.

Fot. 27.
korozja błotników przednich

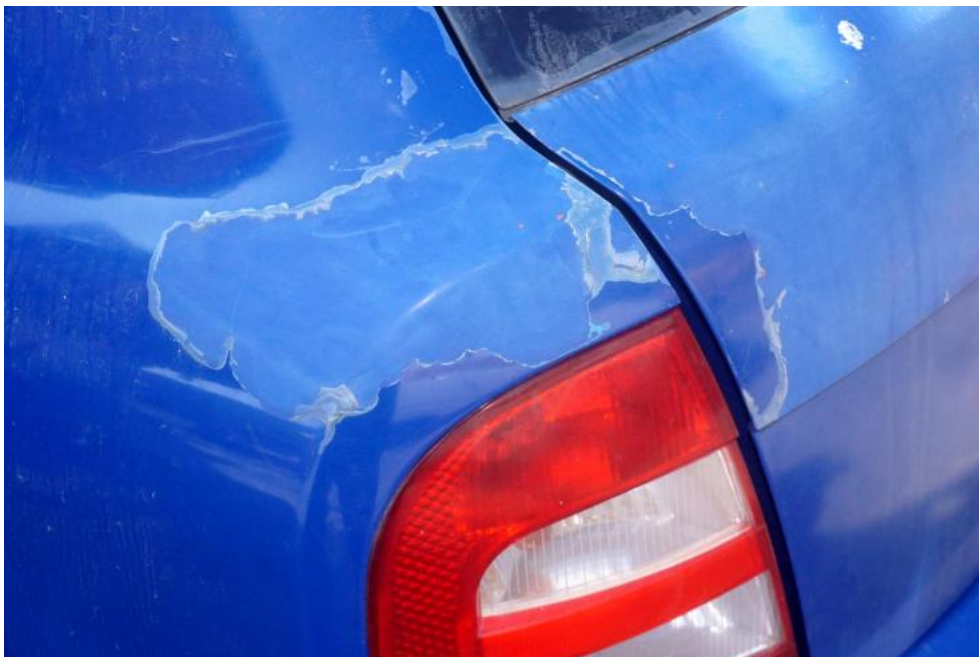
Fot. 29.
złuszczenia lakieru z tyłu nadwozia

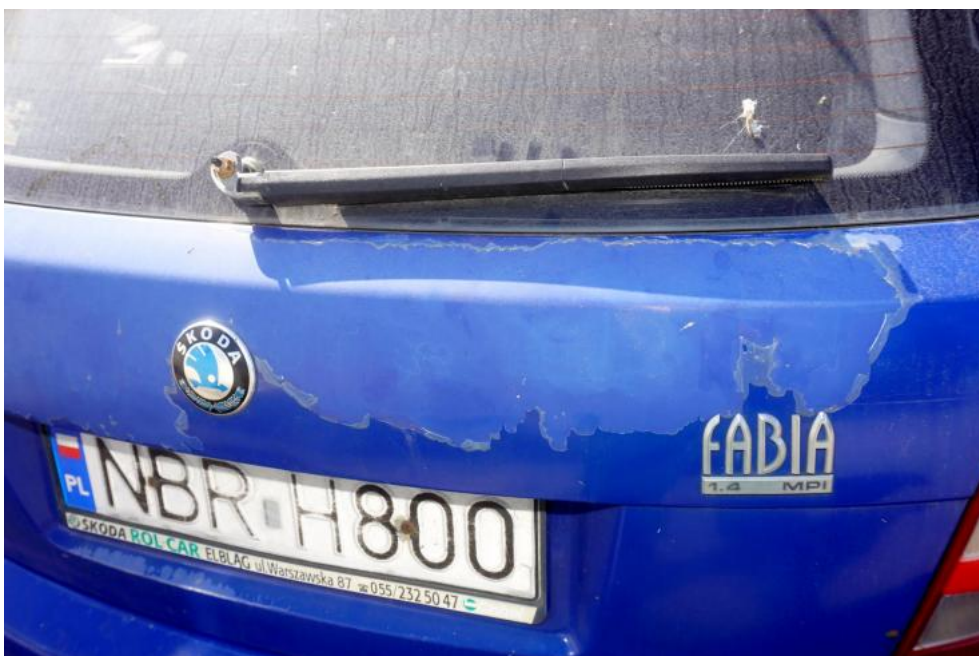
Fot. 30.
złuszczenia lakieru na pokrywie tylnej

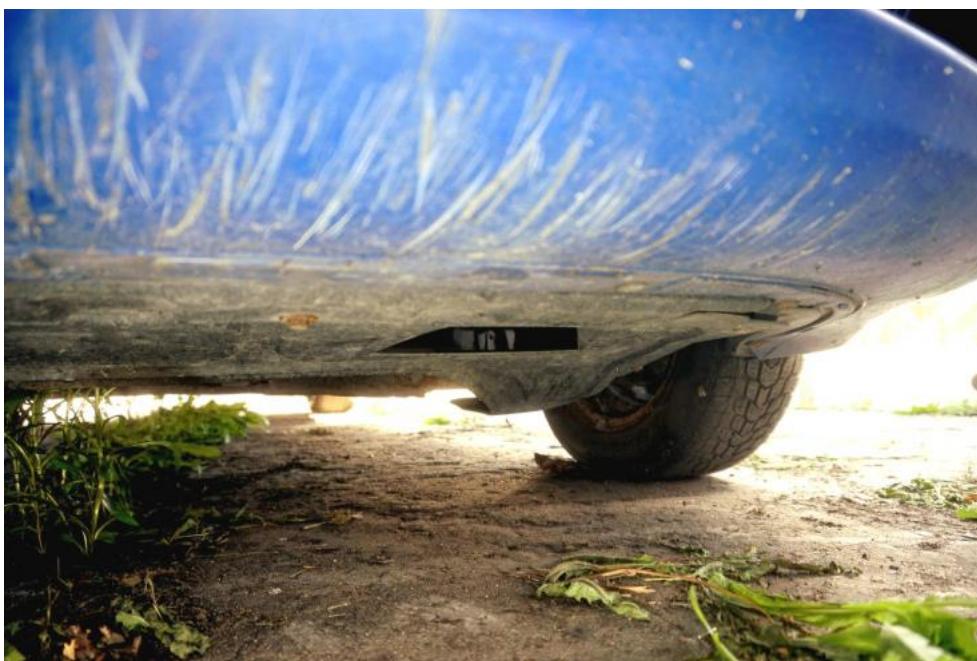
Fot. 32.
zarysowania lakieru na zderzaku tylnym

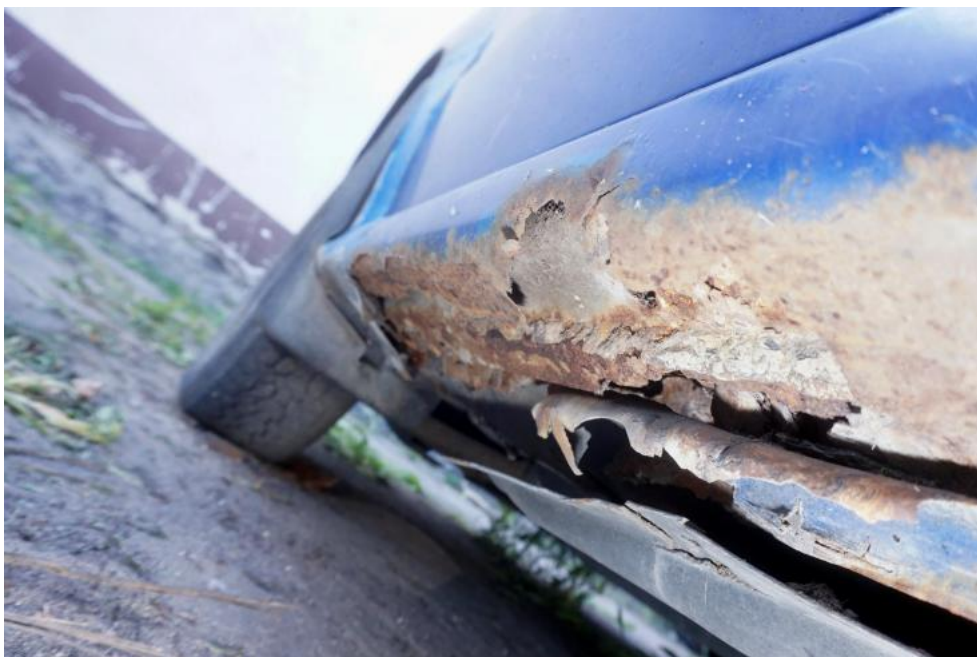
Rozległe ubytki korozyjne poszyc i szkieletów wewnętrznych progów lewego i prawego oraz profili podłogi wzdłuż progów.

Fot. 33.
ubytki korozyjne prog, przednia część

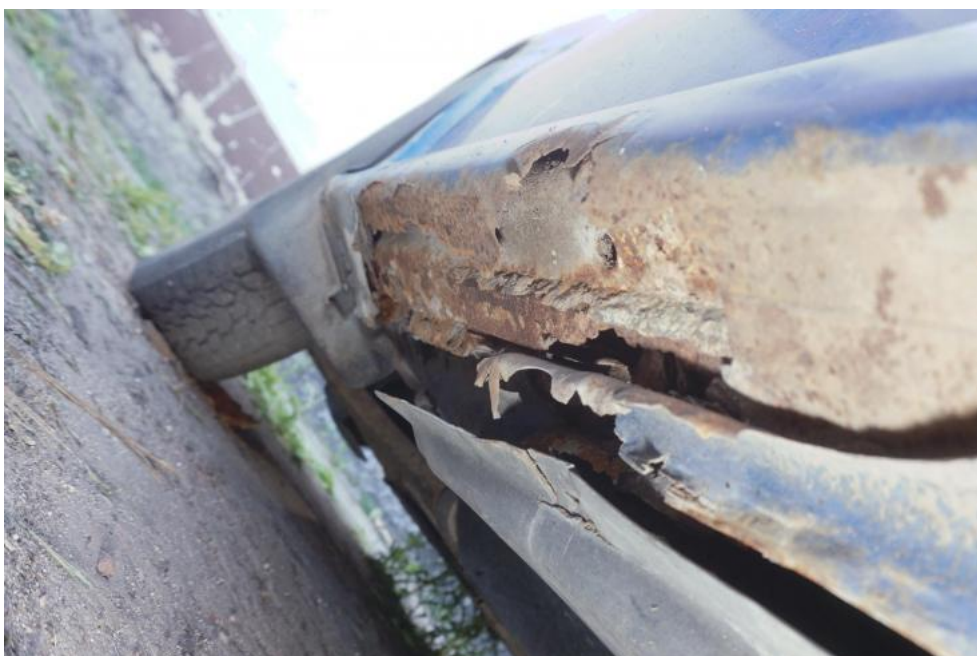
Fot. 34.
ubytki korozyjne prog, przednia część

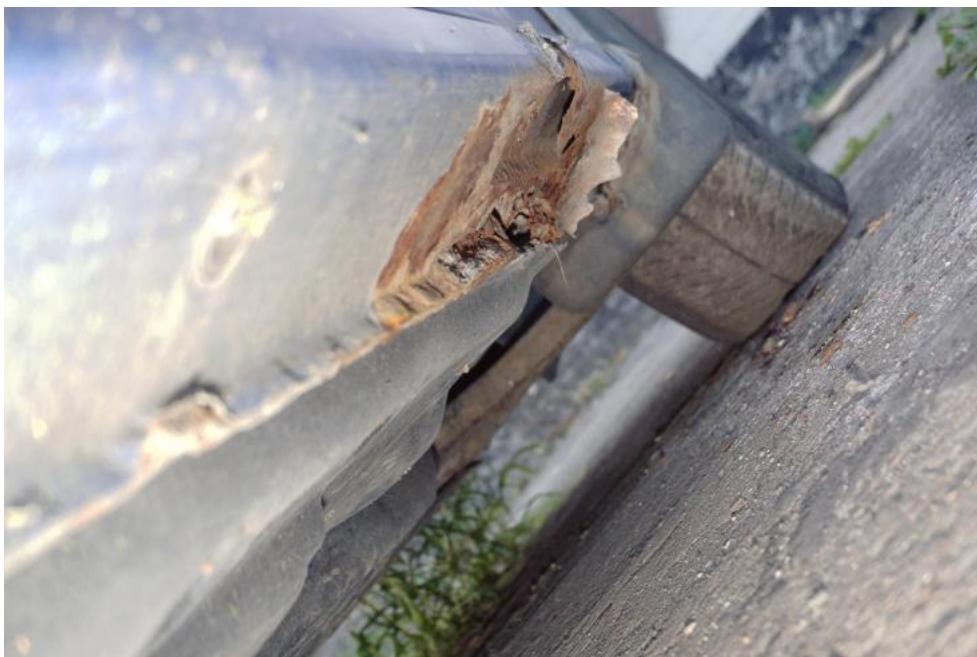
Fot. 35.
ubytki korozyjne progu

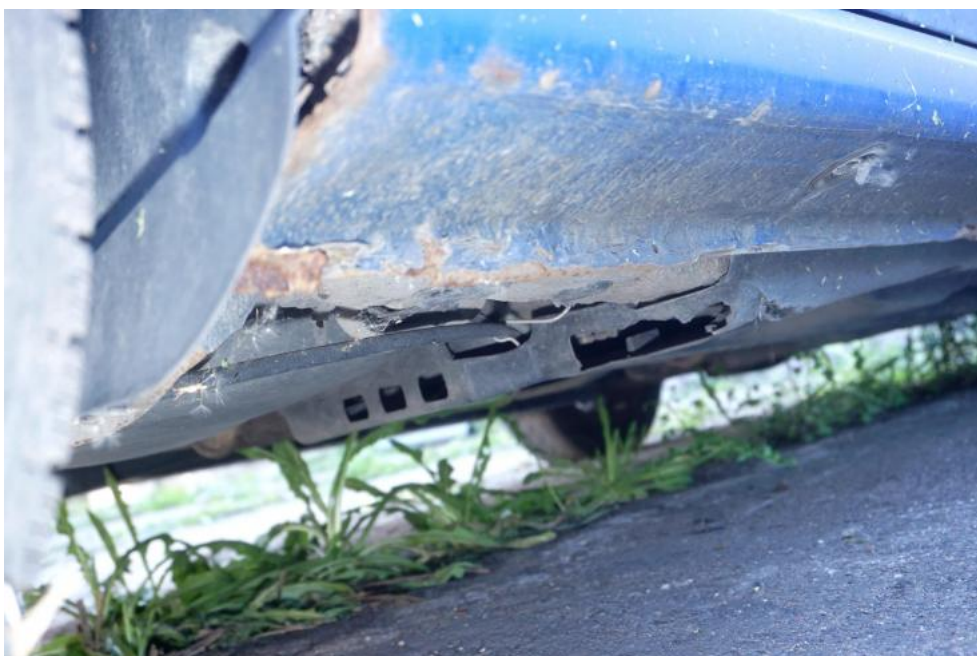
Fot. 36.
korozja progu tylnego
