## Ekspertyza techniczna

Zakres ekspertyzy Kod ekspertyzy	Wycena wartości pojazdu WP
Nr zlecenia DEKRA Data zlecenia	1401/61667/23/09/02 31-08-2023
Zleceniodawca	Zarząd Dróg Powiatowych w Braniewie 14-500 Braniewo, ul. Królewiecka 55
Właściciel	Zarząd Dróg Powiatowych w Braniewie 14-500 Braniewo ul. Królewiecka 55
Grupa obiektów (Eurotax) Producent <b>Model/typ/wersja</b>	dostawcze do 3,5t VOLKSWAGEN Transporter T4 D 2370 ccm, T4-2,4 D (70X0C)
Nr rejestracyjny VIN	NBR E139 WV2ZZZ70ZVX093048

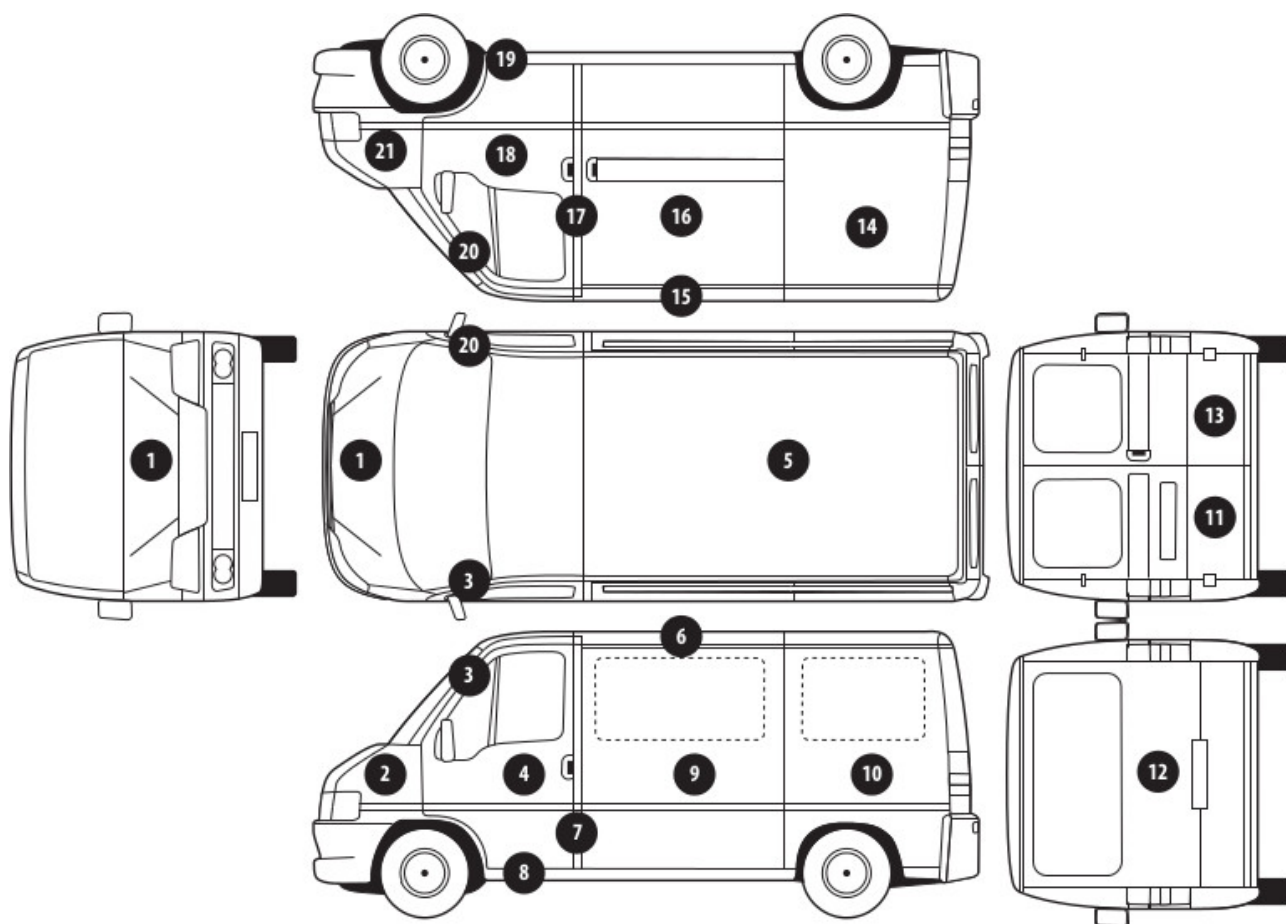
Pomiar grubości powłoki lakierowej poj.

Nr punktu kontroli	Kontrolowany element	Zmierzony przedział grubości powłoki lakierowej [µm]
1	Pokrywa przednia	562 - 230
2	Błotnik przedni lewy	130 - 219
3	Słupek przedni lewy	202 - 835
4	Drzwi przednie lewe	136 - 548
5	Dach	90 - 125
7	Słupek środkowy lewy	61 - 71
8	Próg lewy	340 - 565
10	Ściana boczna lewa	132 - 685
11	Drzwi tyłu lewe	126 - 3170
13	Drzwi tyłu prawe	75 - 150
14	Ściana boczna prawa	115 - 562
16	Drzwi boczne prawe	143 - 490
17	Słupek środkowy prawy	105 - 563
18	Drzwi przednie prawe	105 - 544
19	Próg prawy	123 - 589
20	Słupek przedni prawy	184 - 232
21	Błotnik przedni prawy	136 - 173

Tak. Stwierdzono ślady naprawy blacharsko-lakierniczej na następujących elementach pojazdu Drzwi przednie lewe, słupek przedni lewy, próg lewy, ściana boczna lewa, drzwi tyłu lewe, ściana boczna prawa, drzwi boczne prawe, słupek środkowy prawy, drzwi przednie prawe, próg prawy.

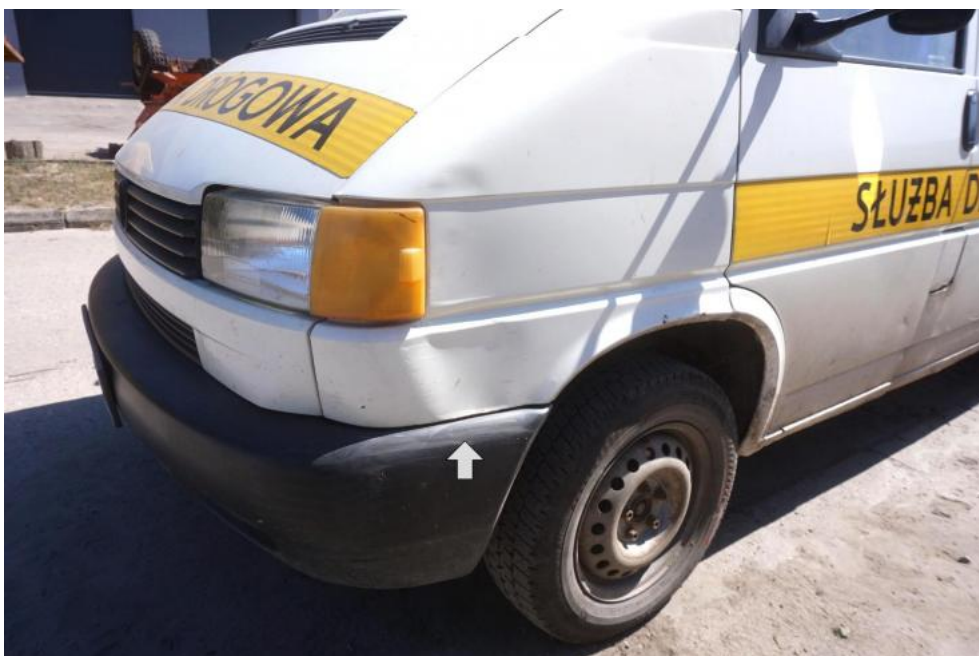
Wgniecenia w przednich częściach błotników przednich lewego i prawego.

Fot. 12.  
wgniecenie

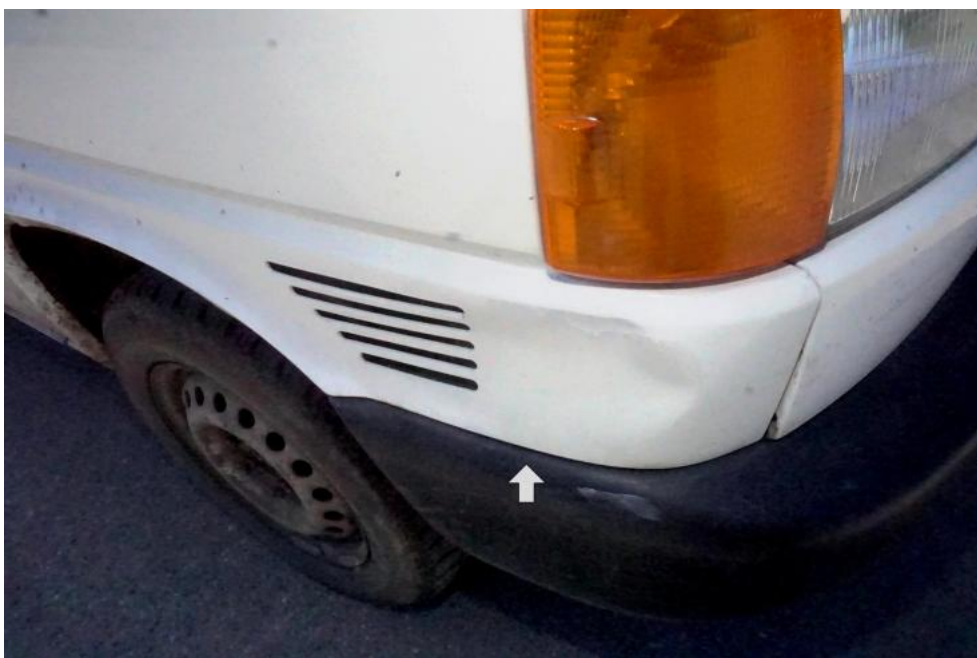
**Fot. 13.**  
wgniecenie

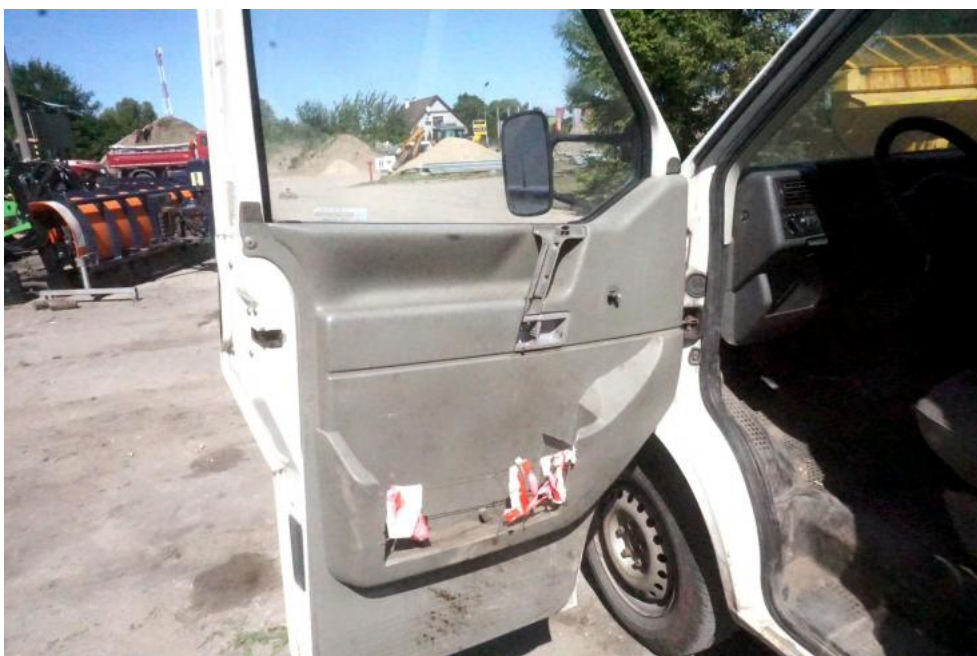
- 10/ Połamany schowek w drzwiach kierowcy, popękane uchwyty drzwiowe przednie, brak korbek podnośników szyb drzwi przednich, połamana klamka wewnętrzna drzwi lewych.

**Fot. 14.**  
uszkodzenia osprzętu drzwi

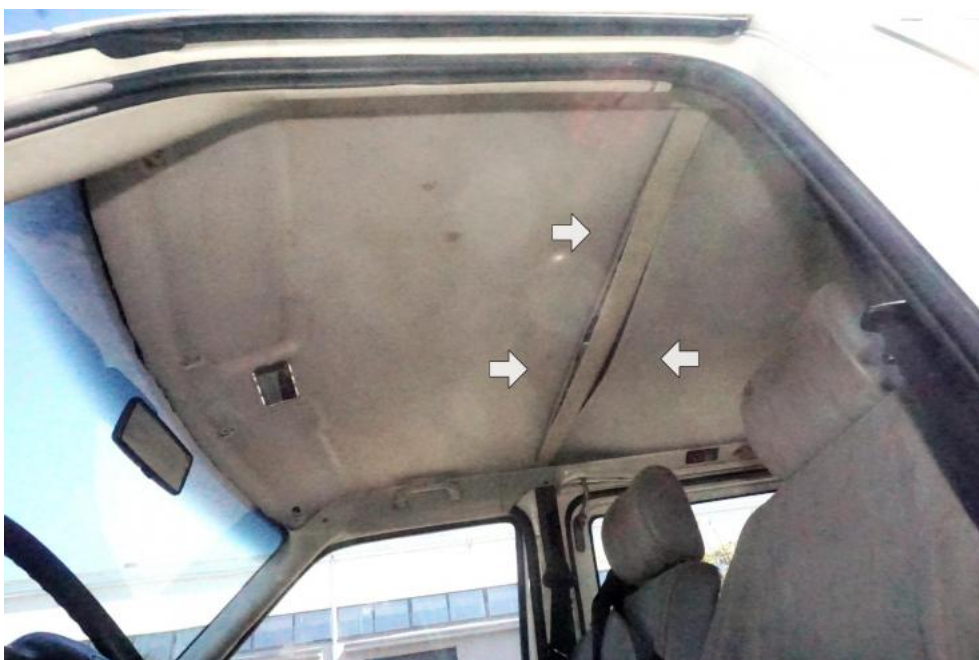
- 1/ Opuszczona podsufitka, brak zapinek i lamp sufitowych szt. 2.
- 2/ Brak radioodbiornika, złamana antena zewnętrzna,.
- 3/ Niesprawne sterowanie nawiewu na tylne siedzenia.

**Fot. 15.**  
opuszczona podsufitka

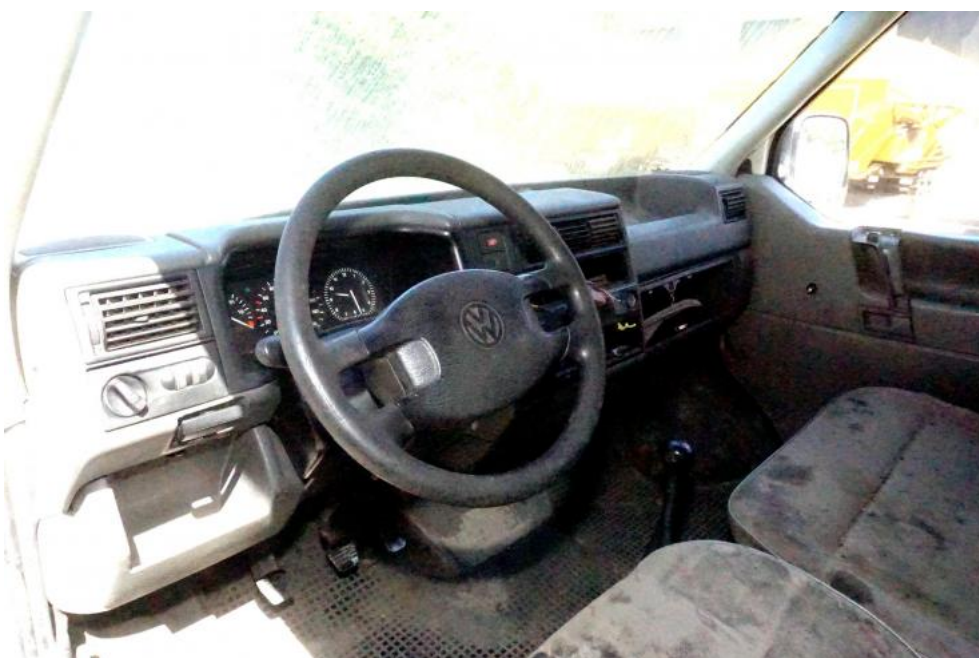
- 4/ Połamana popielniczka przednia, brak zapalniczki, wyłamane drzwiczki schowka w desce rozdzielczej, niesprawny zamek, Koło kierownicy z ubytkami, porysowane.

**Fot. 16.**  
zużyta obręcz koła kierownicy

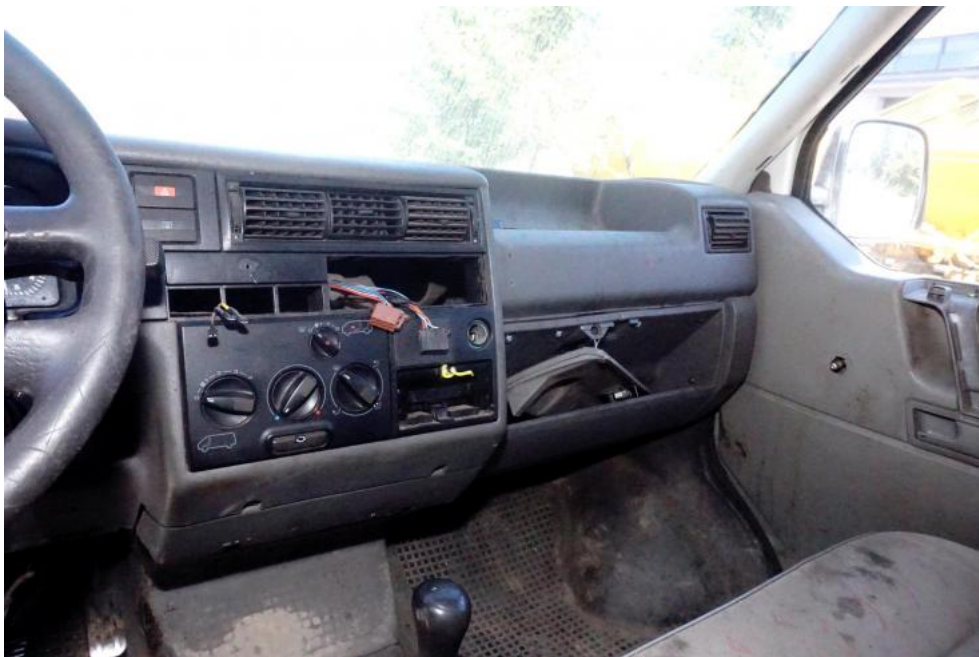
**Fot. 17.**  
zdekompletowany osprzęt deski rozdzielczej

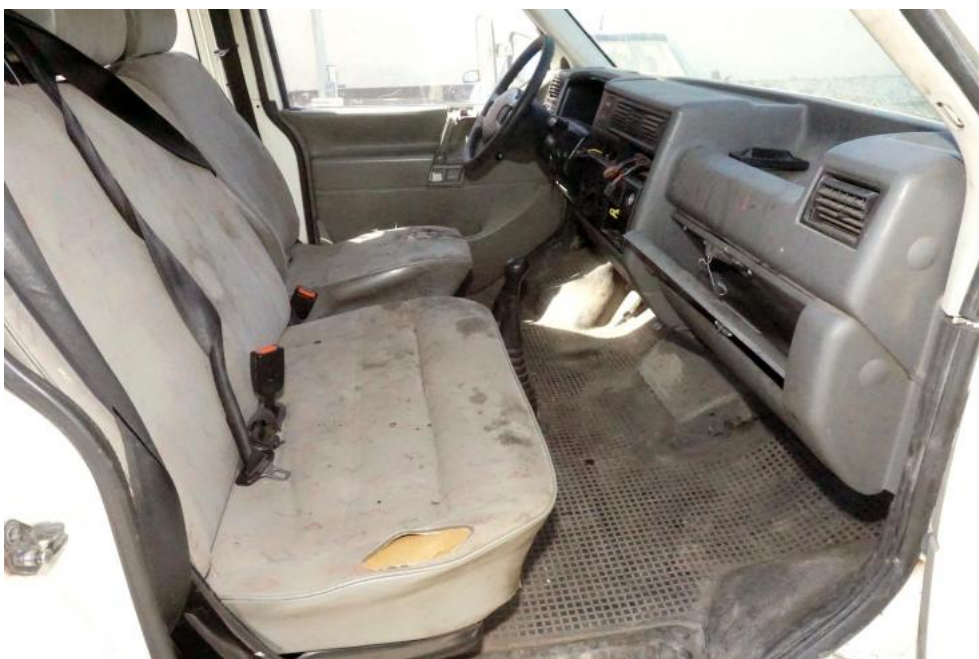
- 5/ Wypaliona i poprzecierana tapicerka foteli przednich, wyściółka wygnieciona i popękana.
- 6/ Brak zagłówka przedniego prawego, niesprawny pas bezpieczeństwa (środkowy) fotela przedniego 2-osobowego.

**Fot. 18.**  
zniszczona tapicerka przednich siedzeń

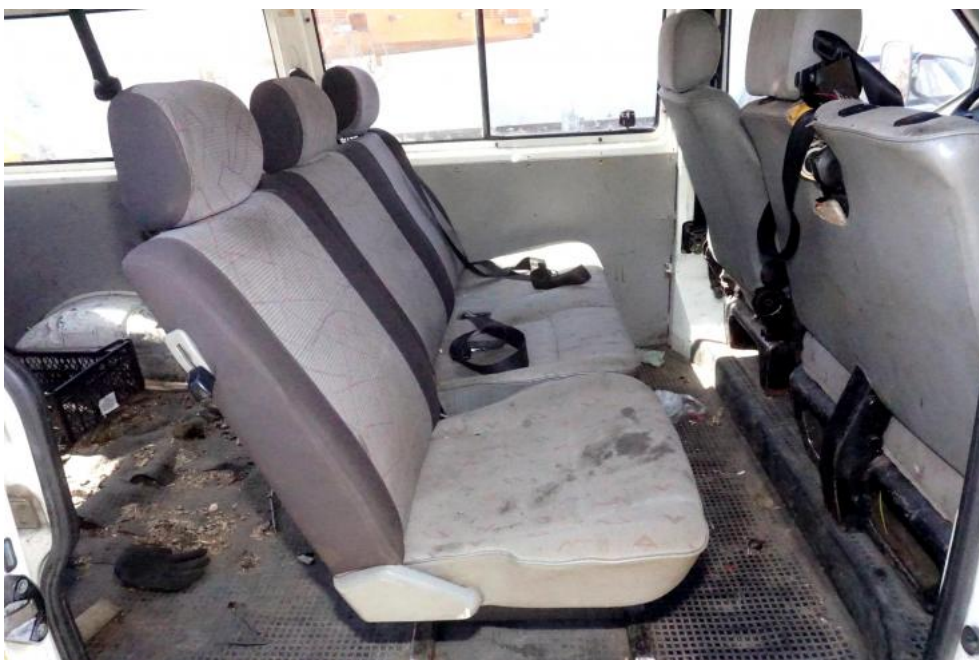
- 7/ Niesprawne pasy bezpieczeństwa siedzeń 2-go rzędu, wypaliona tapicerka tych siedzeń.
- 8/ Brak 3-go rzędu siedzeń pasażerskich.
- 9/ Połamane, niekompletne wykładziny dolne ściany lewej i prawej przedziału ładunkowego.

**Fot. 19.**  
zniszczona tapicerka siedzeń środkowych

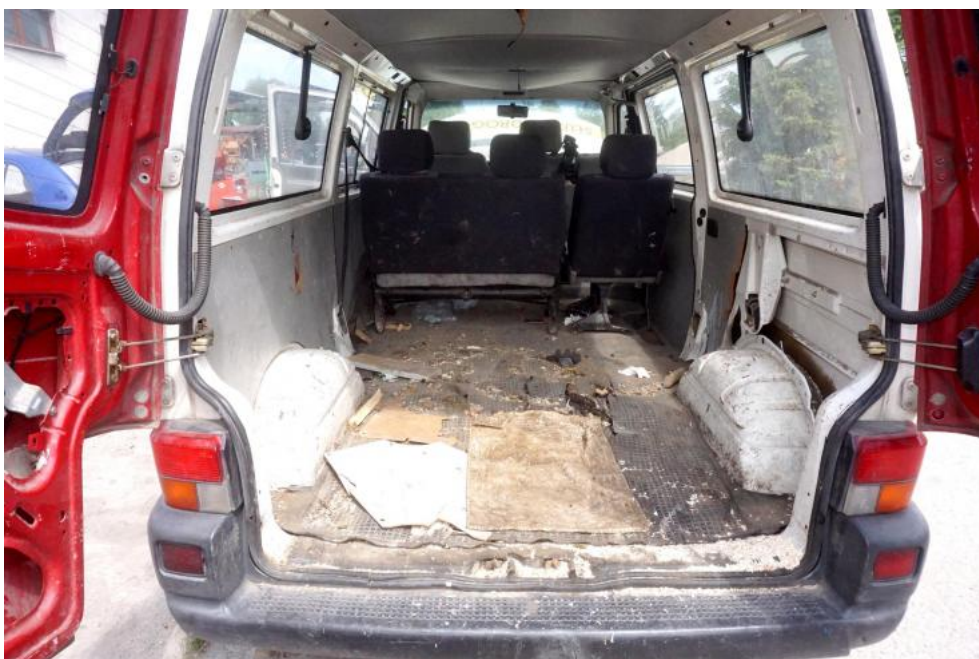
**Fot. 20.**  
zniszczenia przedziału ładunkowego

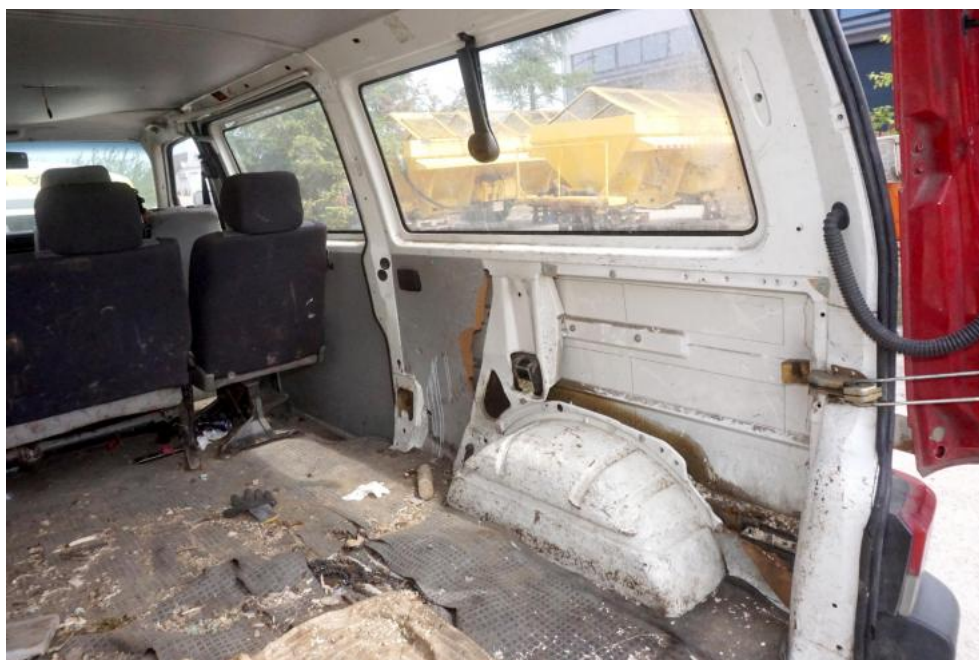
**Fot. 21.**  
zniszczenia osprzętu części ładunkowej

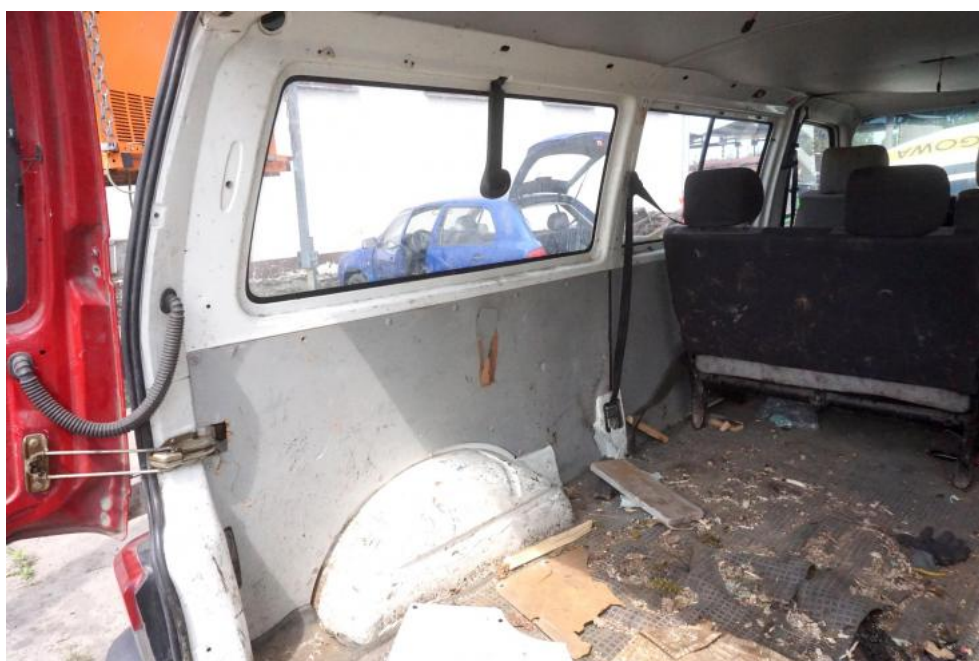
**Fot. 22.**  
zniszczenia osprzętu części ładunkowej

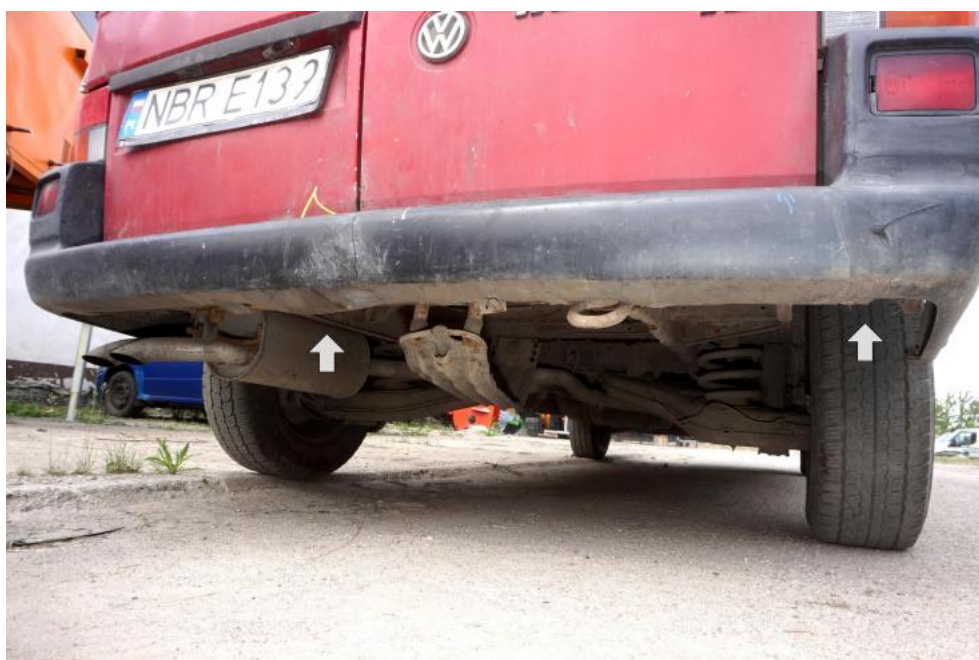
- 15/ Popękany i odkształcony zderzak tylny, połamana nakładka obrzeża tylnego podłogi.
- 16/ Akumulator rozruchowy niesprawny, zużyty.
- 17/ Brak koła zapasowego i narzędzi do pojazdu.

**Fot. 23.**  
uszkodzenia zderzaka tylnego

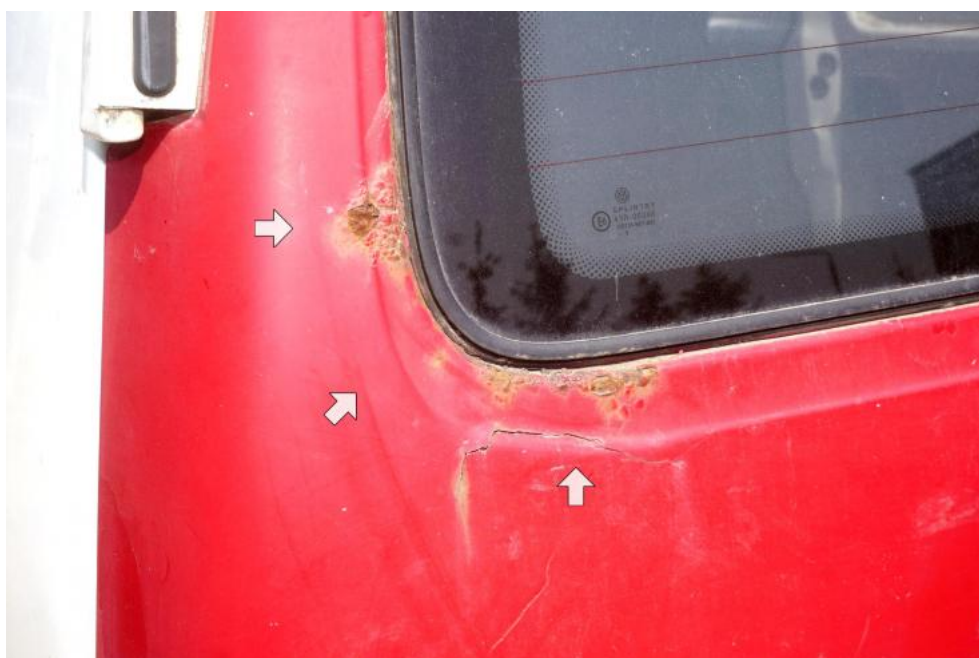
Drzwi tylne skrzydłowe w odmiennym kolorze, skorodowane na powierzchniach zewnętrznych, brak wykładzin wewnętrznych obu skrzydeł, niesprawny zamek drzwi.

**Fot. 24.**  
korozja drzwi lewych

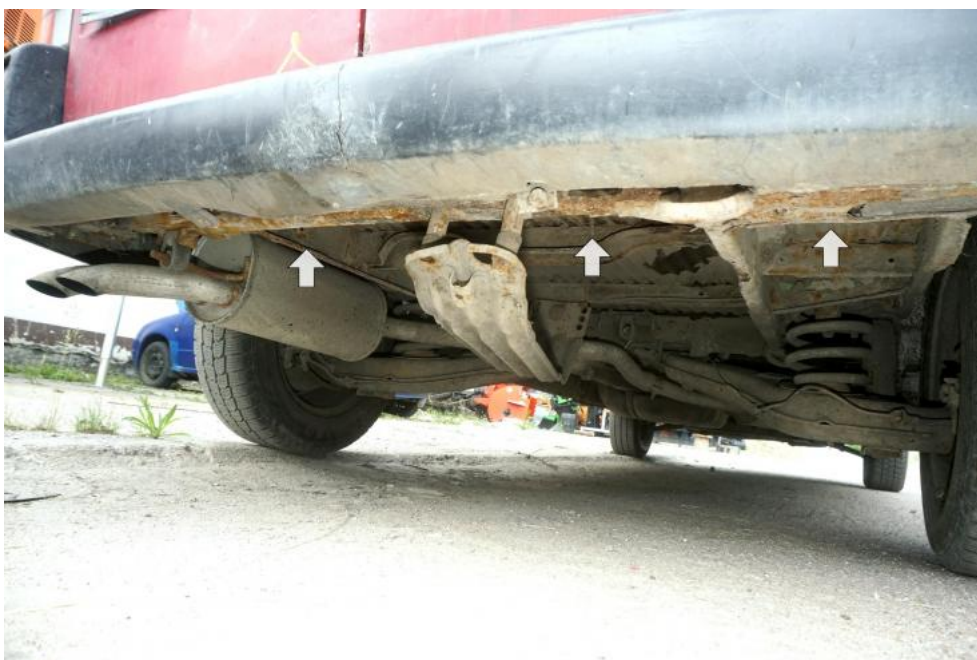
**Fot. 25.**  
intensywna korozja

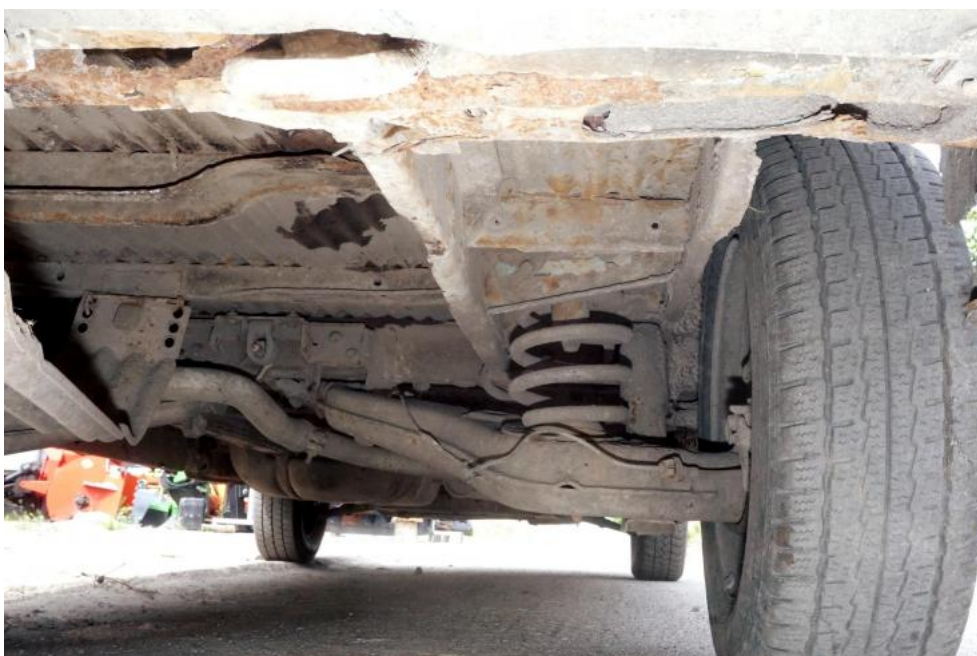
**Fot. 26.**  
intensywna korozja

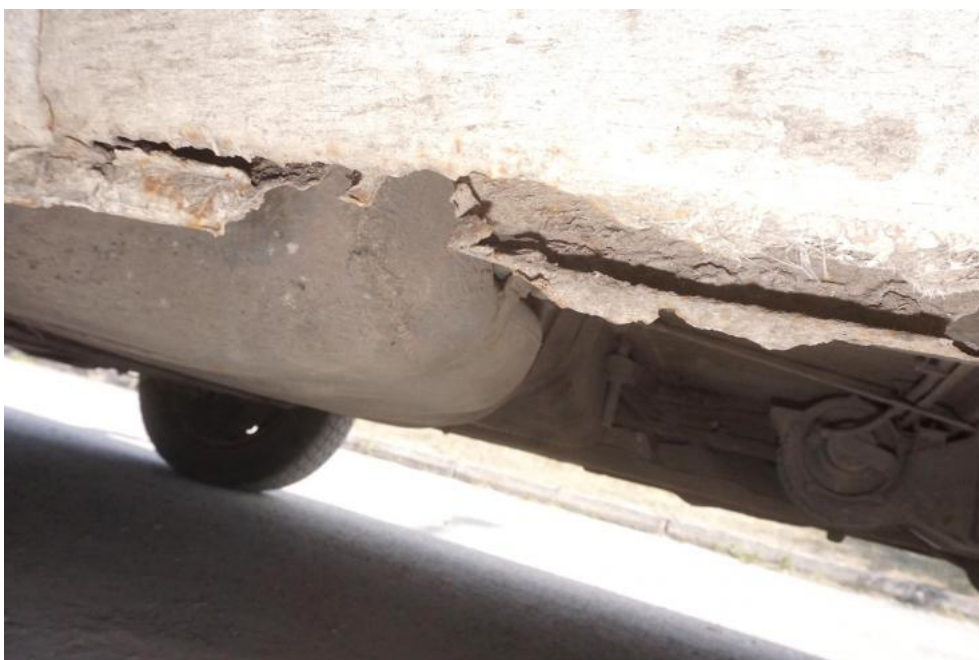
Rozległe ubytki korozyjne poszyc progów i podłogi na całej długości wzdłuż progu lewego i progów prawych kabiny, dolnych części słupków przednich, środkowych i tylnych. Podłużnice i poprzeczki płyty podłogowej przekorodowane wskroś, z ubytkami na znacznych powierzchniach. Ubytki w blachach poszycia podłogi. Progi zewnętrzne i wewnętrzne na całej długości z rozległymi ubytkami korozyjnymi.

**Fot. 27.**  
korozja progów, ubytki materiałowe

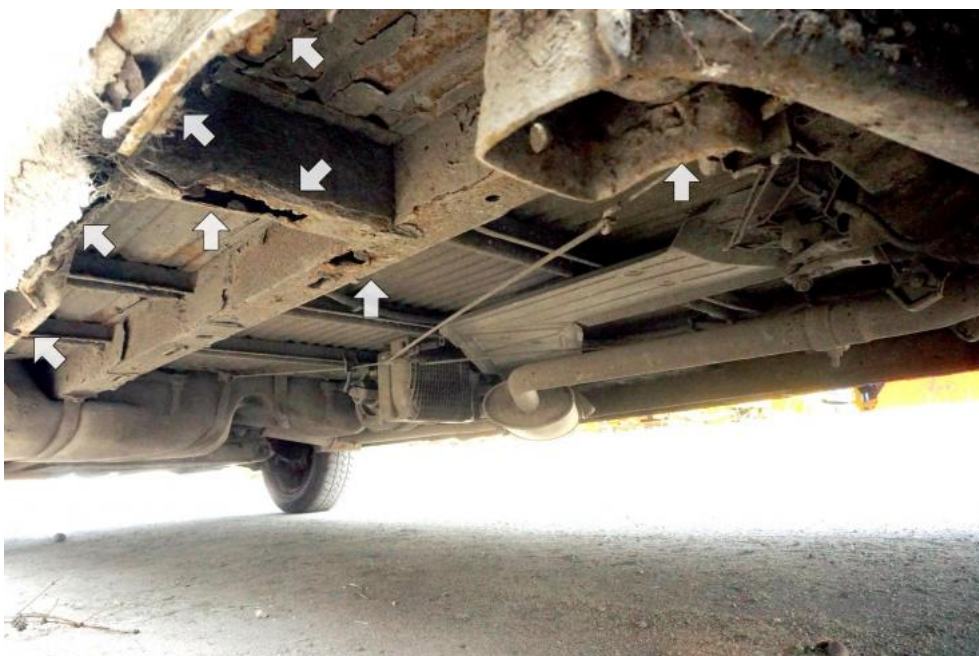
**Fot. 28.**  
ubytki korozyjne szkieletu podłogi

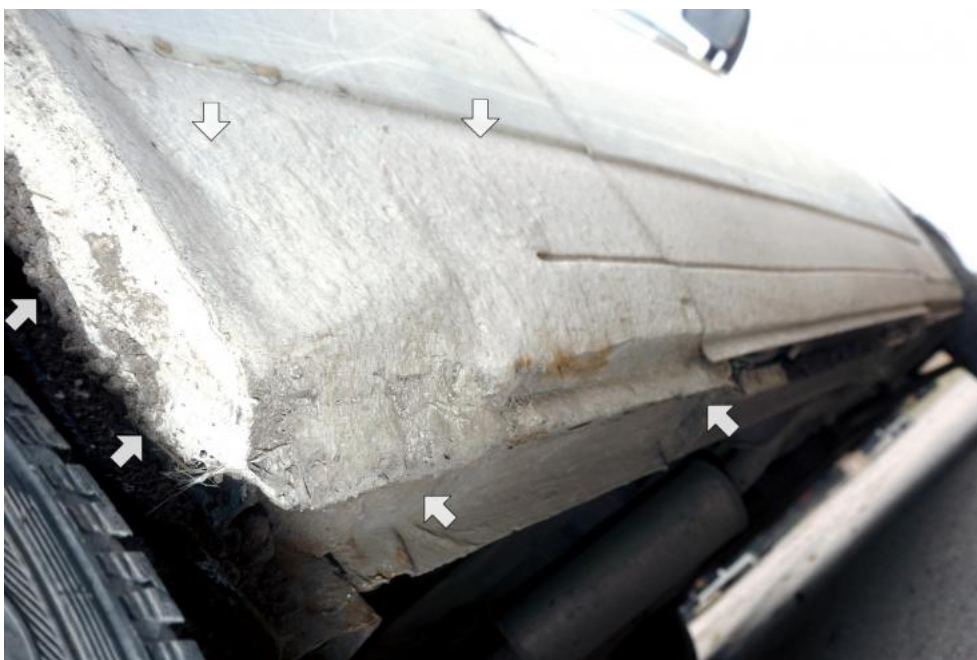
Skorodowane dolne strefy poszyć ściany bocznej lewej i prawej, w przedniej i tylnej części, widoczne zaszpachlowania ubytków.

**Fot. 29.**  
łaty naprawcze ścian bocznych i progów

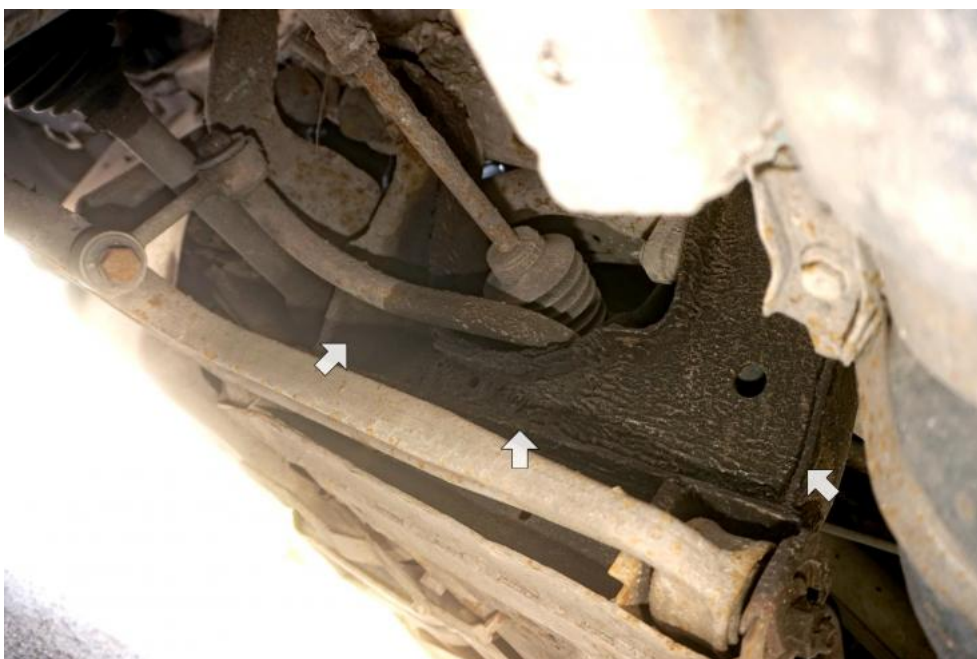
Ślady wycieków olejowych w okolicy lewej strony skrzyni biegów i przekładni kierowniczej, Przekładnia kierownicza pokryta wyciekami olejowymi, rozerwana lewa osłona przekładni.

**Fot. 30.**  
wycieki olejowe

Wymagany serwis z dodatkową identyfikacją przyczyny.

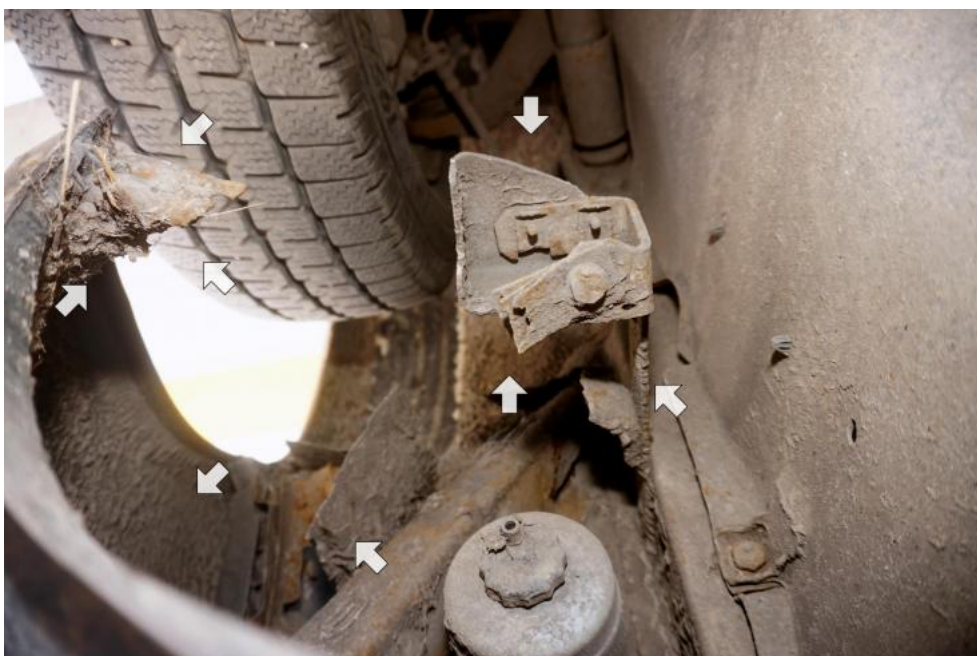
Rozległe ubytki korozyjne nadkoli i wnęk kół przednich.

**Fot. 32.**  
korozja nadkoli i wnek kół
